ICY BOX

ASIX-Treiber ab macOS® 10.13 High Sierra installieren

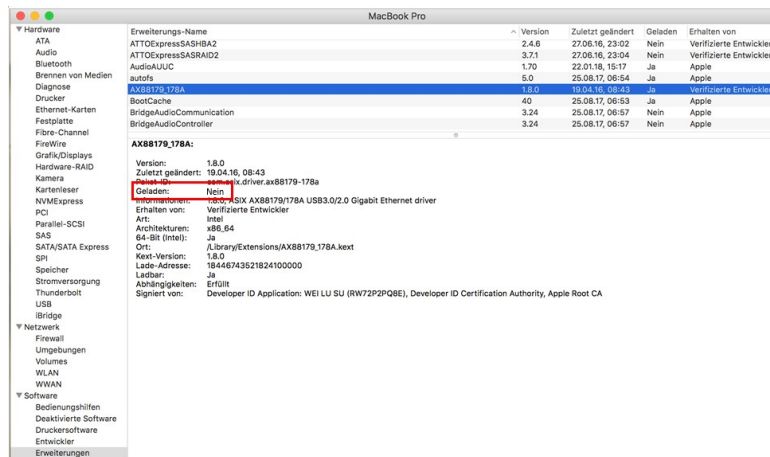
Wird der aktuelle ASIX Treiber www.asix.com.tw/download das erste Mal installiert, wird lediglich ein kurzer Hinweisdialog gezeigt, der sich nur mit "OK" bestätigen lässt und eine Aktivierung des Treibers wird nicht durchgeführt.

Wird der Treiber nicht für das System geladen, kann die angeschlossene Hardware nicht fehlerfrei arbeiten.

Mit macOS® High Sierra (10.13.x) hat Apple die Spezifikationen geändert und zusätzliche Sicherheitsmaßnahmen eingeführt. Die Installation einer Dritthersteller-Kernel-Extension führt daher nun zu den oben dargestellten Problemen.
